建設史から読み解く首都圏の地下鉄①

大深度地下鉄道のパイオニア

3-4 新日本橋駅

Shin-Nihombashi Sta. 東京起点 1km170m00

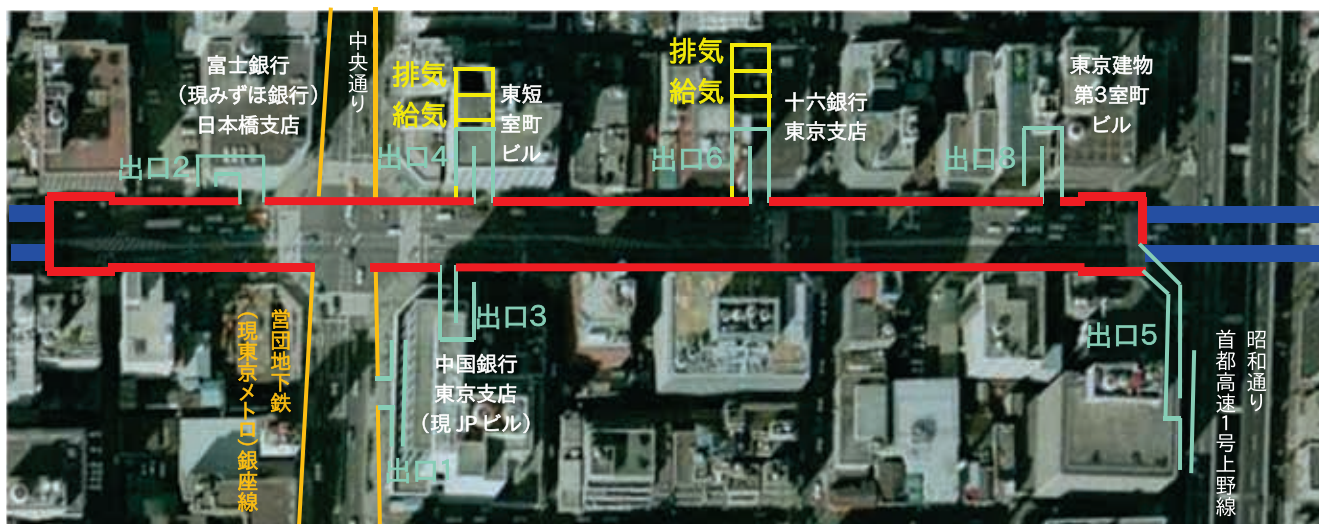
図3-19 新日本橋駅の位置。航空写真の出典:国土地理院地図・空中写真閲覧サービス (<http://mapps.gsi.go.jp/maplibSearch.do>)

新日本橋駅は全長 322m(東京起点 1km342m11～1km019m71・中心1km170m00)の4層構造の地下駅で、構造物の名称は「新日本橋トンネル」という。工事中の仮称は「本町」だった。基本的な構成は馬喰町駅の開削部分と同一だが、近傍の深い位置に交差する地下鉄路線がないことから、馬喰町駅より1層少ない地下4層構造となっている。地下1階が改札口コンコース、地下2階が機械室、地下3階がコンコースと機械室、地下4階がホームとなっており、ホームは馬喰町駅と同様310mの有効長を持つ。馬喰町駅と同じ理由により、ホーム階は東京方面に向かって1.0%の下り勾配となっている。地上出入口は7箇所あり、うち5箇所は江戸通り沿道のビルと一体で建設されている。換気塔は駅の中央付近に2箇所設置されており、こちらもビルと合築になっている(図3-19)。

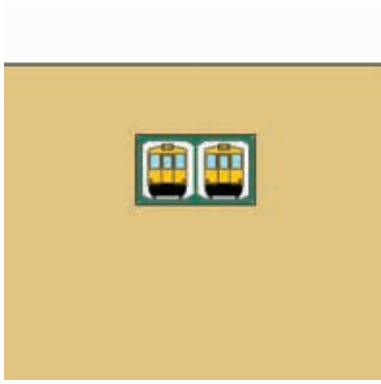
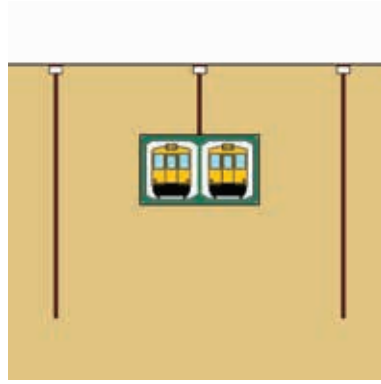
図 3-21
新日本橋駅
銀座線交差部分
アンダーピニング手順

①着工前

②布掘・鉄杭打ち込み

③路面覆工・銀座線トンネル床まで掘削・トンネル補強

④鉄骨杭打ち込み(銀座線より下)

⑤銀座線床下受け桁挿入

⑥銀座線両側トレンチ掘削

⑦銀座線両側コンクリート壁構築
B1・B2F 天井・床構築

⑧銀座線下掘削・B3F 掘削・床構築

⑨銀座線下コンクリート壁構築・
B4F 掘削・床構築

⑩鉄骨杭撤去・銀座線下モルタル充填
B1F～地上埋め戻し

⑪地上埋め戻し・B1F スロープ仕上げ
・銀座線コンクリート被覆・完成

新日本橋駅の東京寄りでは、中央通り地下を通る営団地下鉄(現・東京メトロ)銀座線と交差する。銀座線のトンネルは、新日本橋駅の地下2階に相当する深さを通っており、工事期間中は周囲が掘削されるため、一時的にトンネルが宙に浮いた状態となり、完成後は新駅トンネルの天井や柱により新たに下支えされることになる。このように既存の構造物の下を掘削して新しい構造物で支え直す(受け替える)工法を「アンダーピニング(Under Pinning)」という。新日本橋駅では銀座線のトンネルを鉄骨で組んだ梁や柱で支えながら、周囲を掘削して新しいトンネルで支える方法が採用された(図 3-21)。

交差する銀座線は幅約8.4m、高さ5.3mの1層構造の開削トンネルである。完成したのは1932(昭和7)年で、新日本橋駅の建設当時で既に30年以上経過していた。銀座線のトンネルは、現在の地下鉄とは構造が大きく異なり、極太の鉄骨(H鋼)をリベットで組み立てたフレームをおよそ2mという狭い間隔で並べた後、外側をコンクリートで包んだ「鉄鋼框(かまち)」と呼ばれる構造になっていた。鉄骨を包んでいるコンクリートは元々薄いことに加え、経年によりかなり劣化が進んでおり、わずかな衝撃を与えただけで表面がボロボロに剥がれ落ちる状態であった^{※10}。そのままでは新日本橋駅の建設中に発生する荷重変動に耐えられないと判断されたため、中柱と側壁に補強材を取り付けることとした。いずれも補強

材はX字型の鋼材で、トンネルの鉄骨に穴を開けるのが好ましくないと判断されたため、全て溶接により取り付けられている。(側壁は鉄骨がコンクリート内部に埋まっていたため、削り出して取り付け)

補強材の取り付けが完了すると、トンネル床下を横断する形で工事期間中の支えとなるH鋼の梁を1.5m間隔で12本打ち込み、トンネル本体と内部を通過する電車合計1200トンに及ぶ荷重を支えながら、順次掘削を行い新日本橋駅のトンネルを建設していった。工事期間中銀座線のトンネルには、数か所沈下計・傾斜計を取り付け、危険な変形が発生していないかを監視したが、電車通過時の振動との区別が難しく、関係者を悩ませた。

新日本橋駅のトンネルが完成すると、銀座線を支えていた鉄骨などは撤去されたが、中柱と側壁に取り付けた補強材は、老朽化による強度低下や周辺の地盤との強度の差による新たな荷重に対する補強として一部を除き残されている。また、銀座線トンネル下の空洞はモルタルで充填し、新日本橋駅のトンネルと完全に一体化されている。

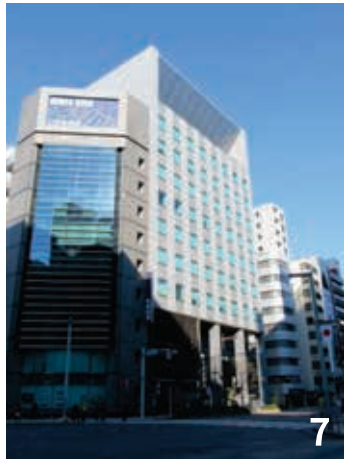
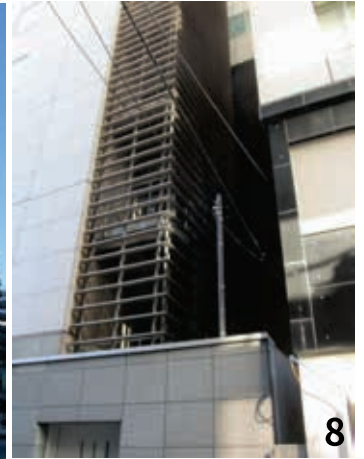
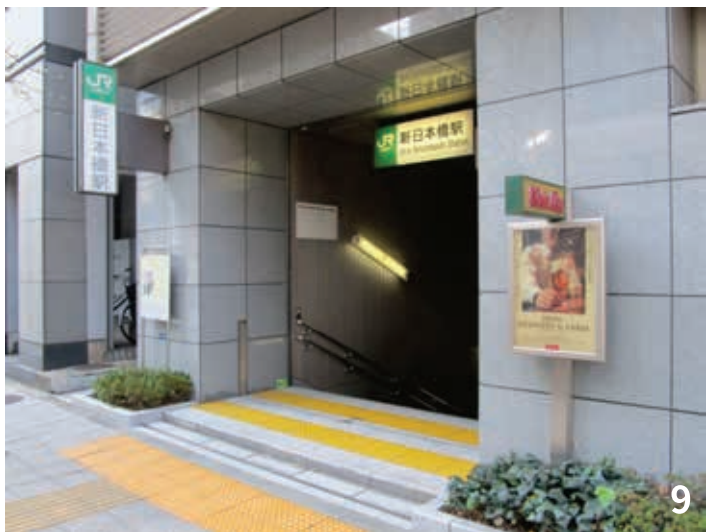
| 1: 江戸通り | 5: 十六銀行1階の出口6 |
| 2: 昭和通上にある出口5 | 6: 十六銀行裏手の換気口 |
| 3: 東京建物室町第3ビル1階の出口8 | 7: 東短室町ビル |
| 4: 十六銀行東京支店ビル | 8: 東短室町ビル裏手の換気口 |
| | 9: 東短室町ビル1階の出口4 |

出口6は江戸通り北側に建つ十六銀行東京支店1階にある。出入口階段下には換気用のダクトも通っており、建物裏手の壁面に巨大なルーバーが設置されている。

出口4は東短室町ビル1階にあり、十六銀行と同様に換気口も併設されている。換気口のルーバーは、給気用が江戸通り側(出口の階段上部)、排気用が建物裏手の非常階段奥の壁面に設置されており、排気側は風向きにより地下鉄特有のカビ臭いにおいが感じられる場合もある。現在のビルは2009(平成21)年に建て替えられたもので、以前は屋上に換気口が開いていた。

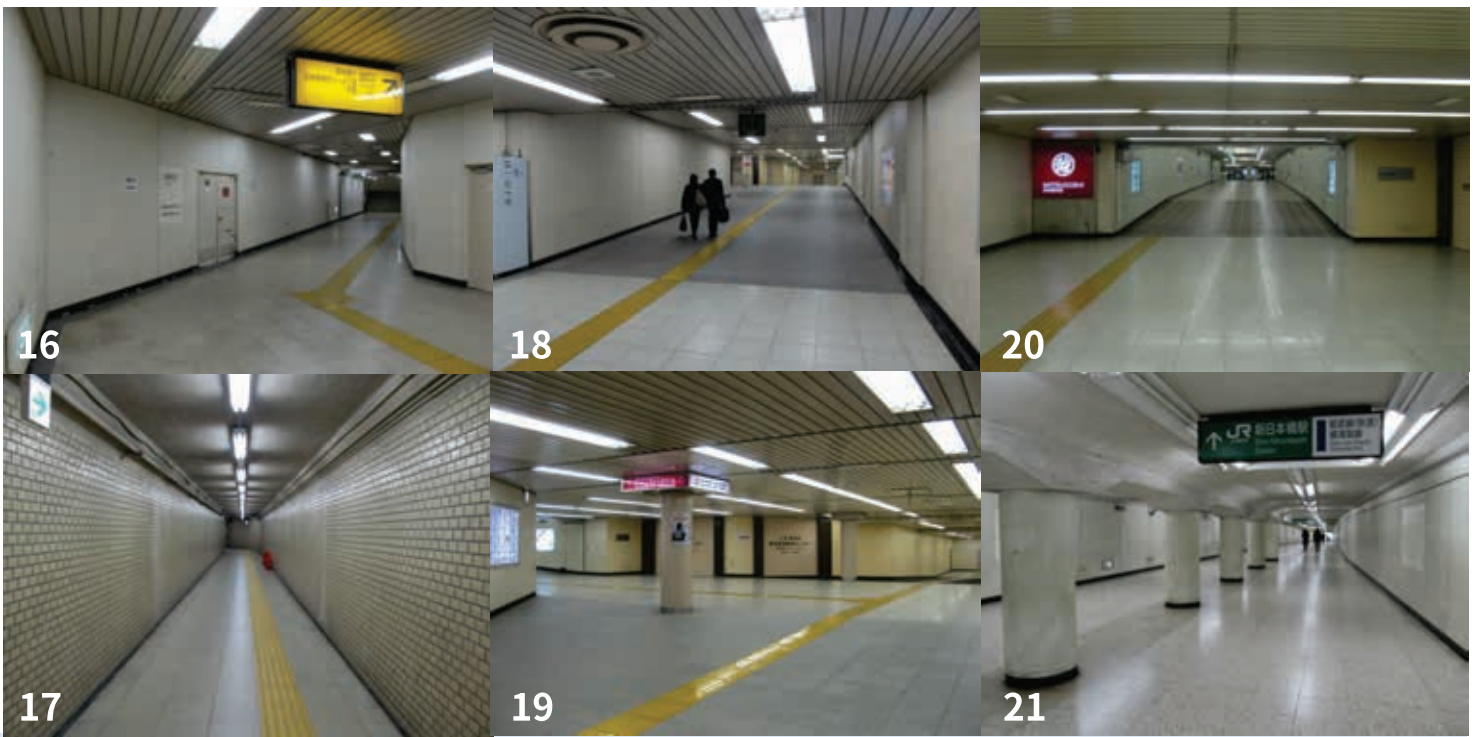
16：出口5に通じる通路は昭和通りに向かって斜めに進み駅本体から離れる。

17：出口5の階段手前の通路。

18：銀座線交差部分は地下1階にもトンネルが食い込んでおり、床が高くなっている。

19：戲座線交差部分。正面のシャッターの場所には改札口を設ける構想があった。

20：交差部分を左に曲がると三越前駅への連絡通路。

21：連絡通路内は天井が低く、トンネル躯体が露出している。

一方、東京寄りには銀座線三越前駅へ通じる連絡通路が分岐している。銀座線のトンネルは地下2階の天井を突き破って地下1階にも侵入しているため、交差する部分は床が高くなっており、前後の部分とスロープで接続されている。三越前駅への連絡通路は途中からさらに床が高くなっており、もともと浅い位置にあるため天井高さが十分にとれず、トンネルの躯体が剥き出しになっている部分がある。

三越前駅への通路が分岐した先は旅行代理店のJR東提携販売センターがある。工事誌の図面によると、このスペースには当初改札口を設けることも検討されていたようである。しかし、ここに改札口を設けた場合、東京寄りの駅端までの距離が短いため、エスカレータを設置するスペースが取れず、地下2階から地下4階のホームまで階段で昇り降りする必要が出てしまい不便になってしまう。そのため、将来計画として改

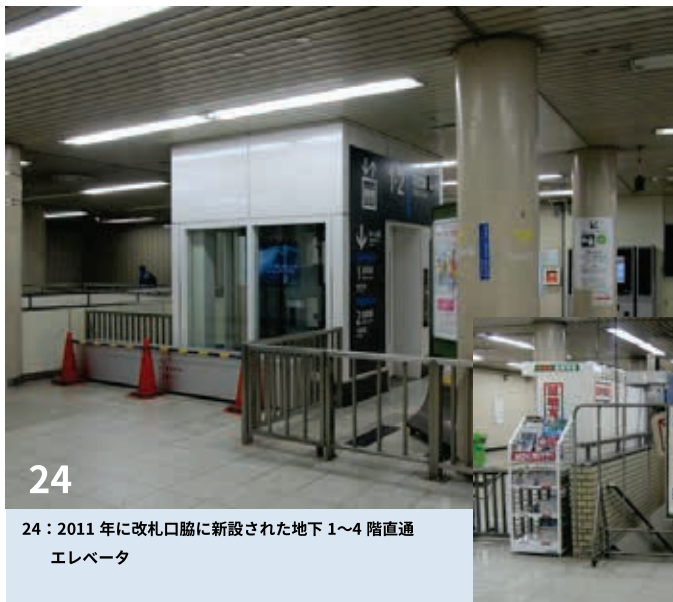
24

24：2011年に改札口脇に新設された地下1～4階直通エレベータ

していたようである。(工事誌にはそのような記載は無いが。)なお、新日本橋駅では2011(平成23)年に改札口を入れて左側に、地下4階ホームへ直通するエレベータが新設された。このエレベータの設置に伴い、従来地下2階から改札口前へ向かって真っ直ぐ昇っていた特別避難階段 No.4が、踊り場でUターンする形に付け替えられており、この過程で階段周りの装飾も使用実態に合わせて塗装とパネルに変わるなど幾分簡素化されている。

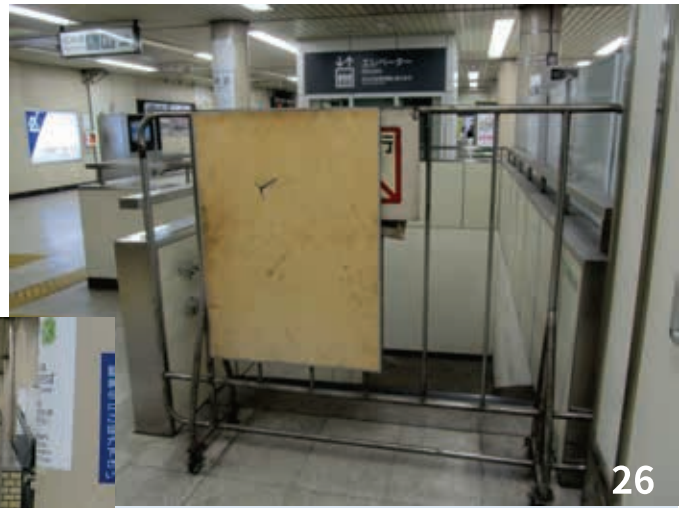
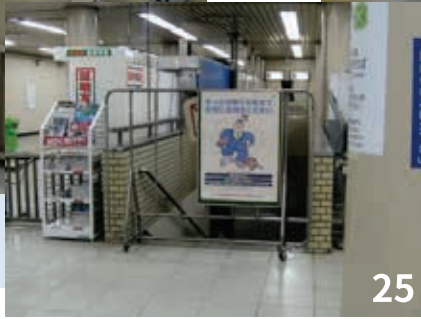
25：エレベータ設置前の特別避難階段 No.4
26：現在の特別避難階段 No.4は踊り場でUターンしてエレベータを避けている。

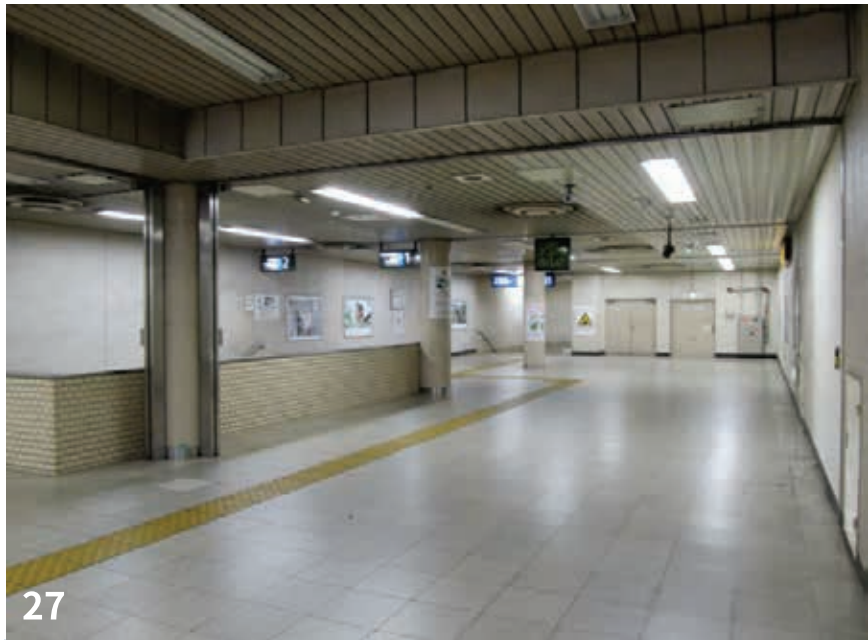
27

27：地下3階コンコース。左の壁の裏は排気ダクト。
28：地下1～3階をつなぐエスカレータ。中央はラッシュ時のみ使用。
29：開業時から残る古い案内板。今は直通が無い「大原」の文字。
30：エスカレータ裏にある「非常通路」。常時立ち入りは可能。
31：「非常通路」内の様子。あまり手入れがなされておらず少々不気味。

コンコース以外の部分はトンネル排気関係の機械室になっている。ホームへ降りる階段の背後にある壁の中も全て排気ダクトになっており、途中で枝分かれして地上の換気塔に通じている。

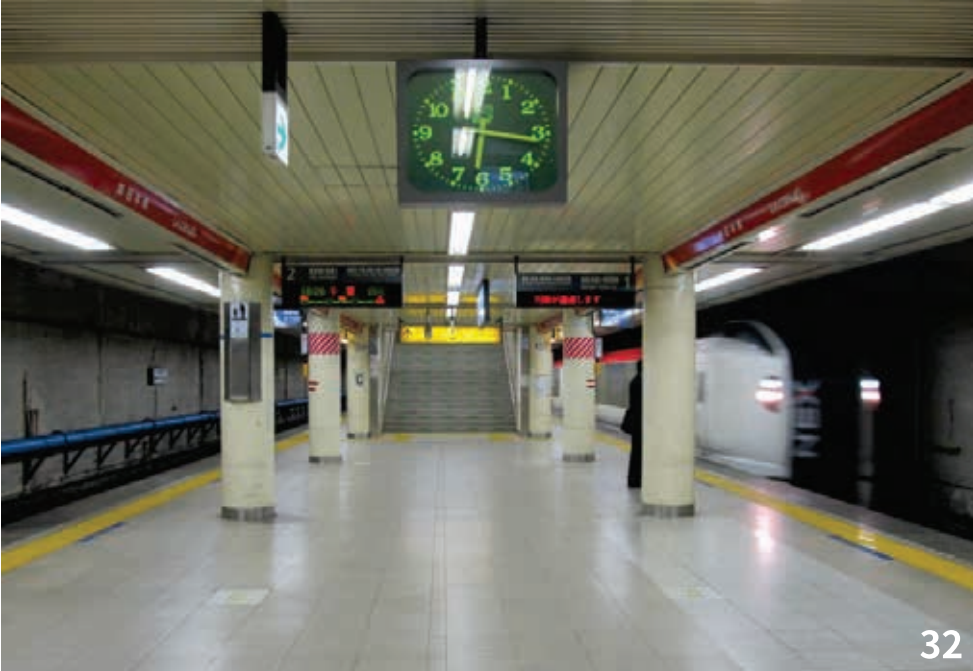
32

32：新日本橋駅地下4階ホーム

地下4階は全長に渡りホームになっている。ホームは上下線とも直線で幅は10m、有効長は15両編成対応の310mである。

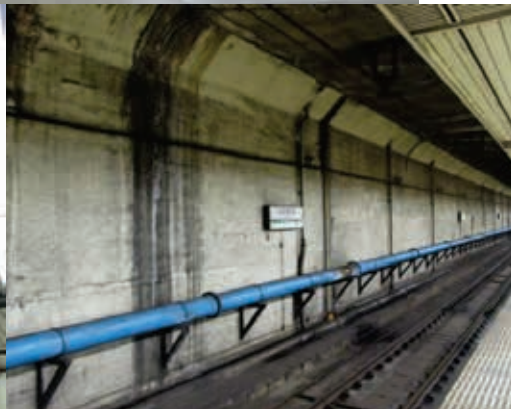
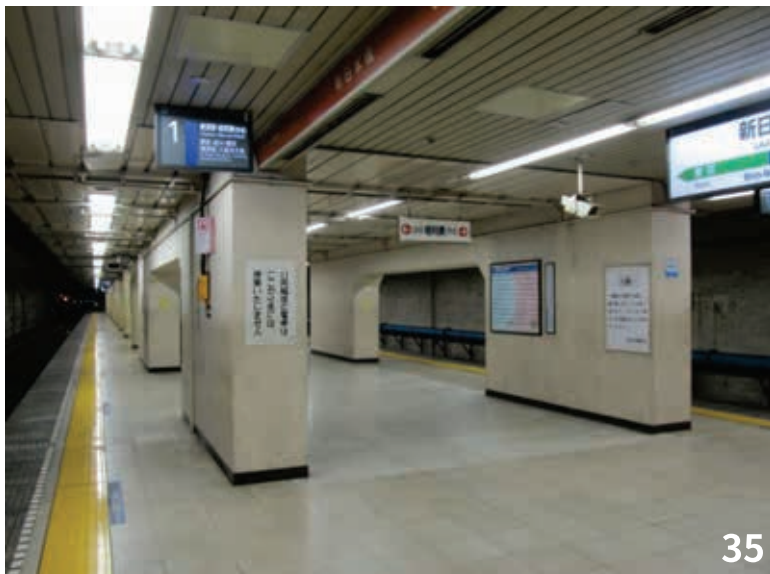
35

35：銀座線交差部分は支柱が鋼管柱ではなくコンクリート壁

一番東京寄りの階段の先には1箇所だけ円柱ではなくコンクリート壁が立っているところがあるが、ここが銀座線との交差部分である。銀座線の下は掘削に先立ち浅い部分から鋼管柱を建て込むことができなかったため、後施工可能なコンクリート壁になった。11両編成はここから両国寄りに停車する。

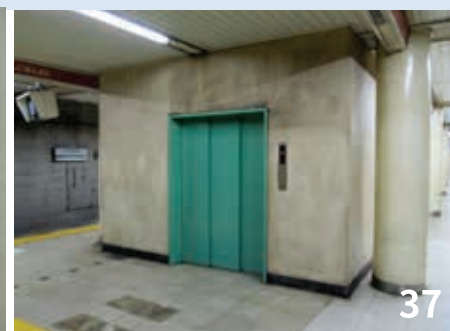
37

37：両国側のホーム端にある荷物用エレベータ（一般利用不可）

が設置されている。両国側には貨物対応の大型エレベータも併設されているが、馬喰町駅と同様の理由により、現在このエレベータを一般客が利用できる機会は無い。

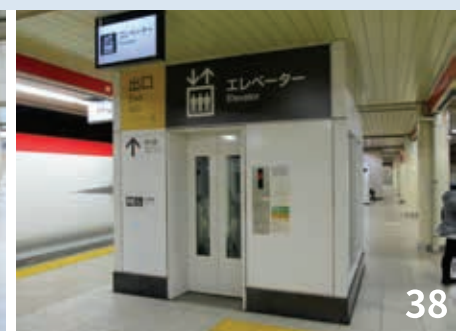
38

38：2011年に新設された一般利用可能なエレベータ
